NOMBRE:	CAPILLA DE SANTO ANTONIO DE VILAR	FICHA Nº:	A013
NÚCLEO:	VILAR	PARROQUIA:	VILAVELLA, STA. MARÍA
CARÁCTER DEL INVENTARIO: ARQUITECTURA RELIGIOSA		ORDENANZA DE APLICACIÓN: E/PP	
GRADO DE PROTECCIÓN: PROTECCIÓN INTEGRAL		CLASIFICACION DEL SUELO: SNR

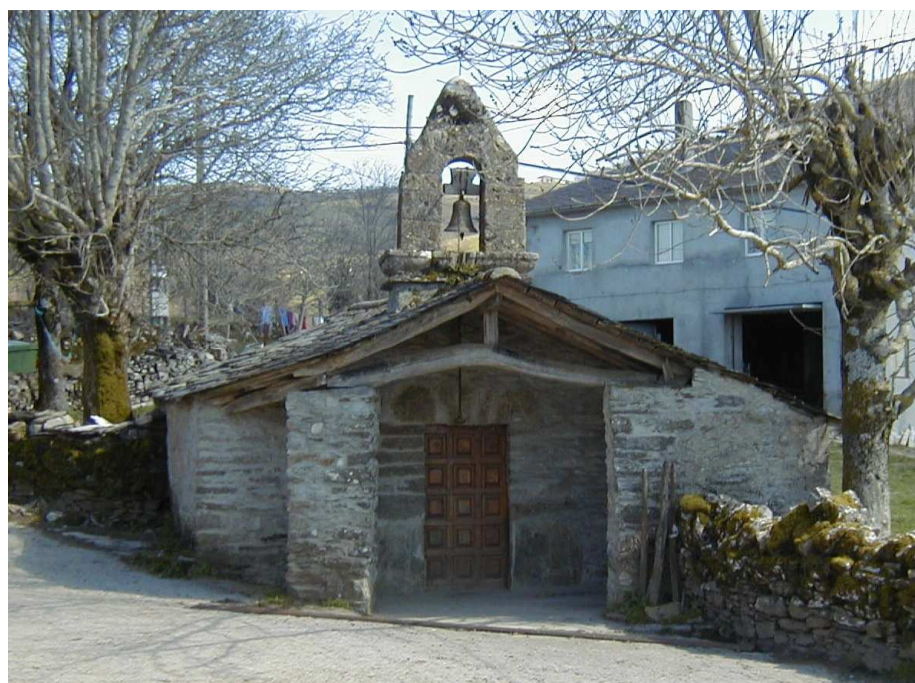
DESCRIPCIÓN DEL BIEN: Estructura de nave única con fábrica mixta de perpiaño y esquisto y cubrición de pizarra apoyada directamente sobre la fábrica a dos aguas típica de la zona. Atrio conformado por un muro y un machón sobre los que apoya la estructura de madera a dos aguas de armadura española –par, hilera y pendolón-, con cubrición de lajas de pizarra. Espadaña muy rudimentaria con molduras, cuerpo de hueco único con hueco para campana rematado con medio punto y frontón triangular con cruz. Nave principal cubierta a dos aguas. El único hueco es el de entrada con arco adintelado.

ESTADO DE CONSERVACIÓN: presenta un aceptable estado de conservación.

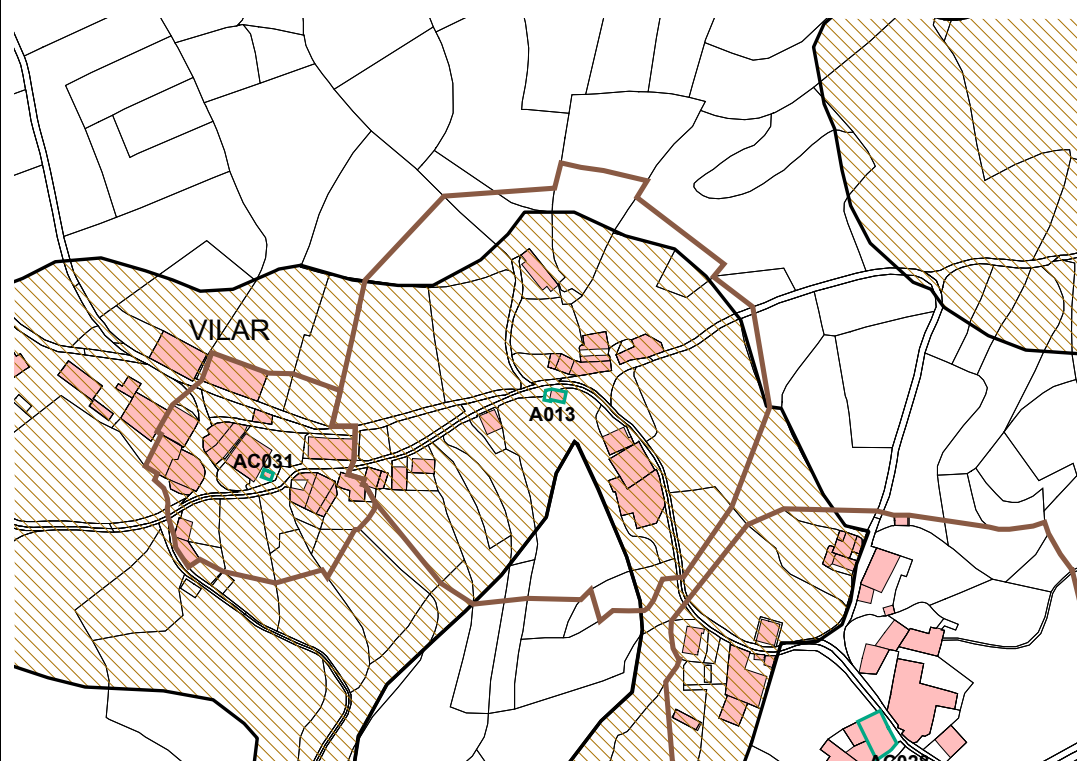
LOCALIZACIÓN DEL ELEMENTO CATALOGADO: perímetro delimitado por una línea verde.

ÁREA DE PROTECCIÓN: grafiada en el entorno del bien con una línea marrón.
